ANALISA KERUSAKAN JALAN DENGAN MENGGUNAKAN METODE PAVEMENT CONDITION INDEX (PCI) PADA JALAN MOROWUDI – BENJENG, GRESIK

Dito Oktaviansyah¹ dan Siswoyo^{2*}

^{1,2}Program Studi Teknik Sipil, Fakultas Teknik, Universitas Wijaya Kusuma Surabaya

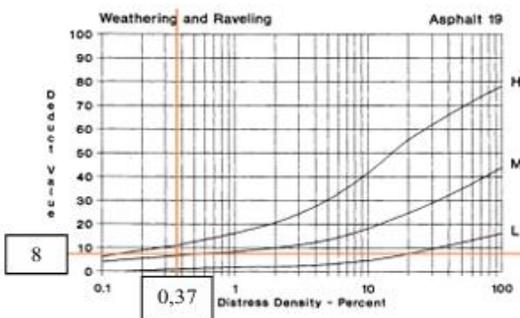
Gambar 4. Grafik *Deduct Value* Pelepasan Butir STA 0+000 – 0+200

- Pelepasan Butir (*Medium*) = 3,71 / 1000 x 100 = 0,37 %
- Retak memanjang (*Low*) = 5,61 / 1000 x 100 = 0,56 %
- Retak memanjang (*Medium*) = 17,57 / 1000 x 100 = 1,76 %

- Pelepasan butir dengan nilai density sebesar 0,37 (Medium) maka nilai deduct value = 8
- Retak memanjang dengan nilai density sebesar 5,61 (Low) maka nilai deduct value = 1

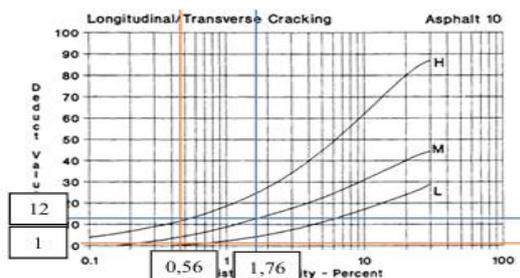
Gambar 5. Grafik *Deduct Value* Retak Memanjang STA 0+000 – 0+200

- Retak memanjang dengan nilai density sebesar 17,57 (Medium) maka nilai deduct value = 12
- Lubang dengan nilai density sebesar 1,08 (Low) maka nilai deduct value = 21
- Ambblas dengan nilai density sebesar 5,48 (Medium) maka nilai deduct value = 9

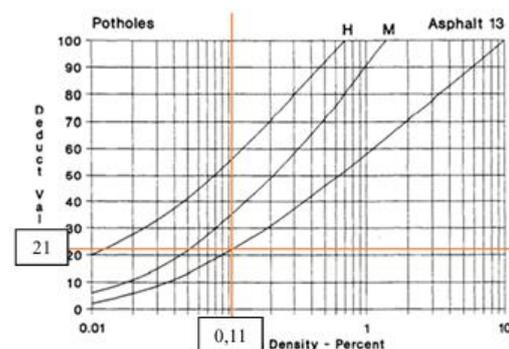
Gambar 6. Grafik *Deduct Value* Lubang STA 0+000 – 0+200

- Lubang (*Low*) = $1,08 / 1000 \times 100 = 0,11$ %
- Amblas (*Medium*) = $5,48 / 1000 \times 100 = 0,55$ %

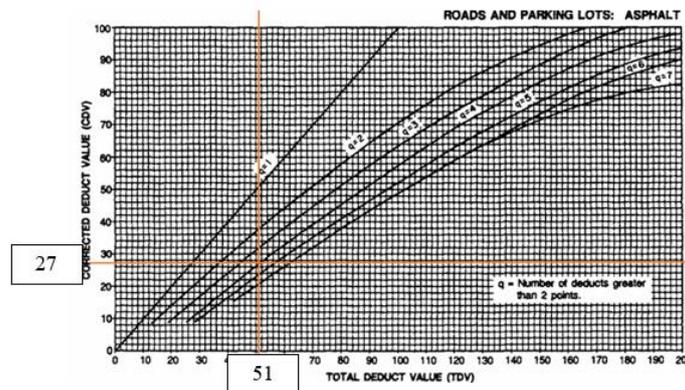
Gambar 8. Hasil CDV Segmen STA 0+000 – 0+200 Pada Jalan Morowudi – Benjeng, Gresik

$$TDV = 8 + 1 + 12 + 21 + 9 = 51$$

Didapat nilai CDV = 27 %

$$= 73 \% \text{ Very good (Sangat baik).}$$
