ANALISIS PENILAIAN DAN PENANGANAN SALURAN IRIGASI RAWA DELTA AIR SALEH

Ratih Baniva^{1*}, Debby Sinta Devi², Rahmadhita Amelia³

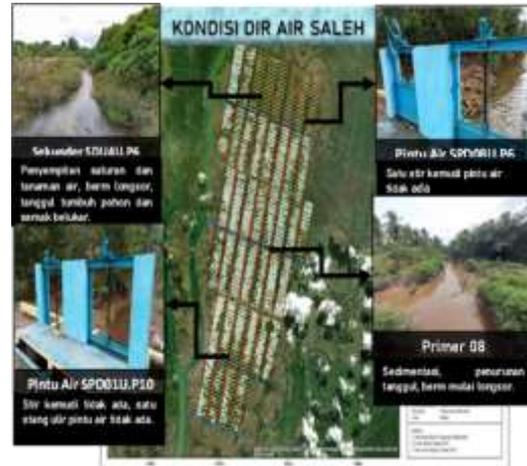
Setelah dilakukan peyelusuran saluran irigasi di daerah irigasi rawa air saleh didapatkan hasil kondisi lapangan. pada **Gambar 2**, terlihat kondisi pada saluran serta bangunan DIR Delta Air Saleh.

Gambar 2. Kondisi Saluran dan Bangunan DIR Delta Air Saleh (Sumber : Survei Lapangan (2025))

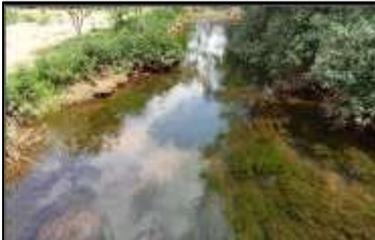
<p>Saluran Sekunder SPD7S.P08</p>

Posisi Jaringan	Estimasi Kondisi Teknis	Kesimpulan dan Rekomendasi Pengelolaan	Dokumentasi
B. Jaringan Sekunder			
Lahan dilayani oleh 82 Saluran Sekunder.			
Saluran Sekunder	<ul style="list-style-type: none"> • Pada jalur saluran sekunder, mengalami kerusakan tanggul dikarenakan warga mengambil tanah dari tanggul sebagai bahan timbunan tanah permukiman. • Pada saluran sekunder SPD6.P10U, SPD3U.P8, dan SPD6U.P8 di DIR Air Saleh sedang dilakukan proses normalisasi Sungai oleh BBWSS VIII. • Pada saluran sekunder di DIR Air Saleh sering dilakukan program OP secara rutin berupa penebasan yang dilakukan oleh petugas. • Pada saluran sekunder mengalami sedimentasi ± 0.8 m, dan terdapat saluran belum pernah diadakan normalisasi 	<ul style="list-style-type: none"> • Keberadaan saluran diestimasi masih terbatas untuk melayani tujuan pembasahan lahan dan sirkulasi air. • Perlu dilakukan proses normalisasi saluran agar sirkulasi air bisa berjalan dengan lancar. • Lahan dimanfaatkan oleh petani dan warga sekitar. • Perbaikan pada saluran sekunder, termasuk pembuatan berm dan tanggul. • Pembuatan papan larangan, serta nomenklatur pada saluran.

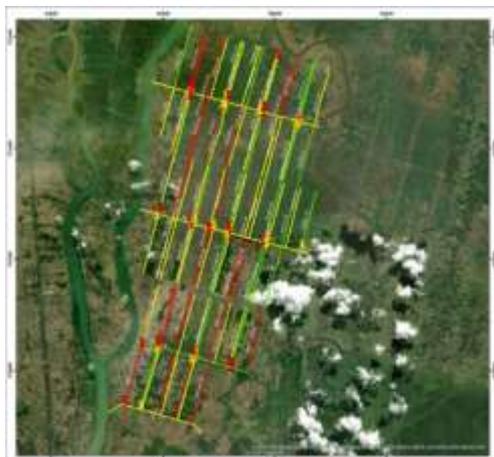
Gambar 3. Peta Rekomendasi penanganan DIR Delta Air Saleh

Pada **Gambar 3**, didapat peta rekomendasi penanganan Daerah Irigasi Rawa (DIR) Air Saleh yang terlihat ada 3 jenis penanganan yaitu pada garis kuning saluran perlu dilakukan pemeliharaan berkala, pada garis hijau saluran memerlukan pemeliharaan rutin dan pada garis merah saluran memerlukan penanganan rehabilitasi. Berikut rekapitulasi rencana rekomendasi penanganan DIR Delta Air Saleh yang terlihat pada **Tabel 5**.
