ANALISIS KERUSAKAN JALAN DENGAN METODE PCI DI RUAS JALAN SUGIO–SUMBERAJI, LAMONGAN

Figur Sahara Putra^{1*} dan Nur Indah Mukhoyaroh²

^{1,2}Program Studi Teknik Sipil, Fakultas Sains dan Teknologi, Universitas Islam Lamongan
Jl. Veteran No.53A, Jetis, Kec. Lamongan, Kabupaten Lamongan, Jawa Timur, Indonesia, 62211

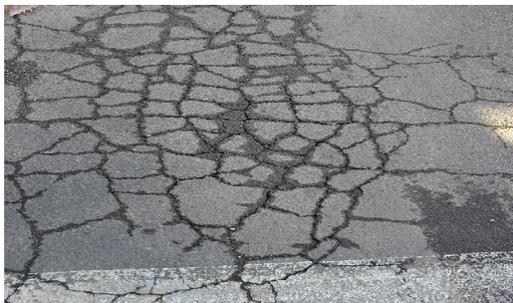
Setiap segmen diamati kerusakan permukaannya. Hasil observasi direkam dan dijadikan data input perhitungan PCI seperti; jenis, dimensi, dan tingkat keparahan kerusakan dicatat dalam form survei visual. Kerusakan retak kulit buaya umumnya terjadi akibat beban lalu lintas berulang pada struktur perkerasan yang sudah lemah. Contoh visualisasi kerusakan ini dapat dilihat pada **Gambar 2**.

Gambar 2. (Retak Kulit Buaya)
(Sumber: Wikipedia, 2023)

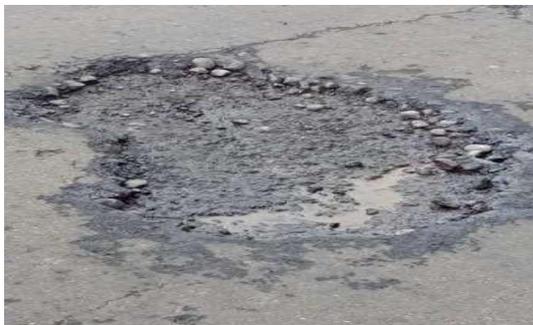
Kerusakan berupa lubang (potholes) merupakan jenis distres yang umum ditemukan pada perkerasan lentur akibat infiltrasi air dan beban kendaraan berulang. Lubang biasanya muncul ketika lapisan atas jalan kehilangan daya ikatnya, sehingga terbentuk cekungan tajam yang berpotensi membahayakan pengguna jalan. Bentuk dan kondisi kerusakan lubang yang diamati di lapangan dapat dilihat pada **Gambar 3**.

Gambar 3. (Lubang)
(Sumber: Pemeliharaan Jalan Raya, 2007)

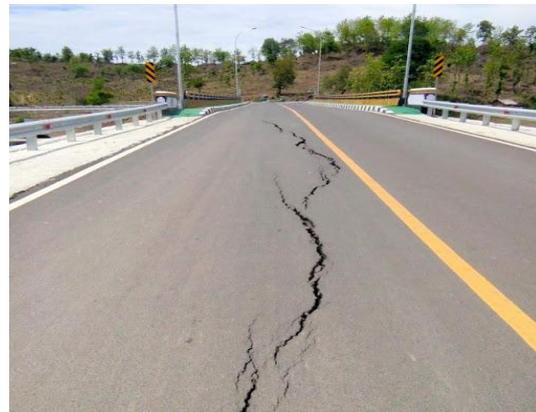
terjadi akibat penyusutan aspal atau pergerakan sambungan lapisan perkerasan. Kerusakan ini mengindikasikan lemahnya struktur perkerasan pada jalur roda kendaraan, dan apabila tidak segera ditangani, dapat berkembang menjadi lubang atau retak kulit buaya. Visualisasi kerusakan retak memanjang pada ruas penelitian ditunjukkan pada **Gambar 4**.

Gambar 4. (Retak Memanjang)
(Sumber: Pemeliharaan Jalan Raya, 2007)

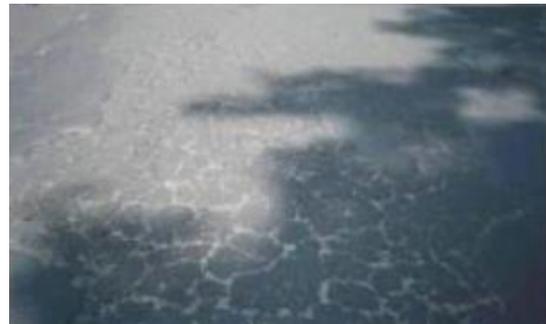
Pelepasan butir (raveling) adalah bentuk kerusakan permukaan jalan yang terjadi akibat terlepasnya agregat halus maupun kasar dari lapisan aspal. Kerusakan ini biasanya disebabkan oleh degradasi ikatan aspal akibat usia, cuaca ekstrem, atau kualitas pencampuran material yang kurang baik. Kondisi ini dapat mempercepat kerusakan lanjutan dan menurunkan keselamatan berkendara. Contoh kerusakan pelepasan butir yang ditemukan pada lokasi penelitian disajikan pada **Gambar 5**.

Gambar 5. (Pelepasan Butir)
(Sumber: Data Hasil Survei)
