ANALISA PERBAIKAN KERUSAKAN JALAN MENGGUNAKAN METODE PCI

(Studi kasus : Jln. Babat – Batas Jln. Kab. Jombang STA. 10 – STA. 25)

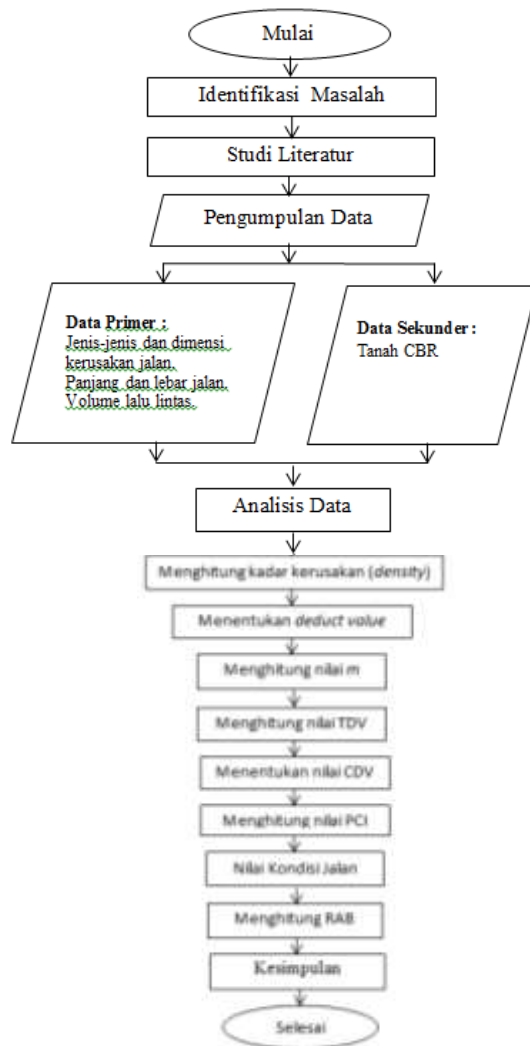
Gambar 1. Diagram Alir Metodologi

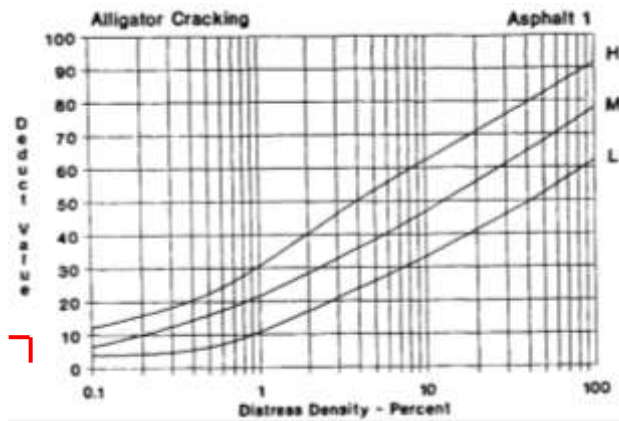
b. Menentukan Deduct Value

Gambar 2. Grafik *deduct value* kerusakan retak buaya.

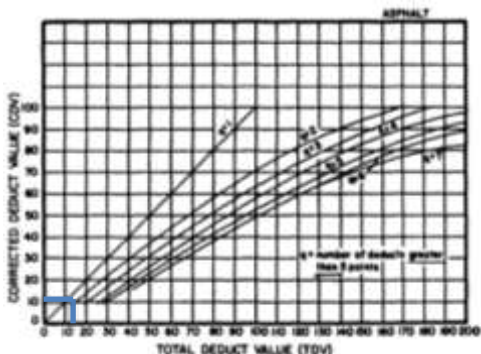
c. Menghitung corrected deduct value (CDV) dan nilai PCI.

Gambar 3. Grafik corrected deduct value

Menghitung Nilai *Pavement Condition Index* (PCI), Setelah diperoleh CDV, maka nilai PCI untuk segmen 10+250 – 10+500 dapat dihitung. Dengan rumus :

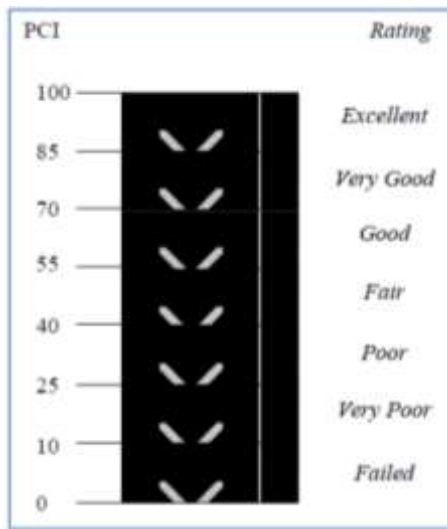
Gambar 4. Nilai kondisi perkerasan (PCI).

Menentukan kondisi jalan atau mengkategorikan kerusakan jalan pada tiap segmen yang sudah dihitung, kemudian hasil Nilai PCI pada Tabel 2. diplotkan ke Gambar 4. untuk mengetahui tingkat kerusakannya.
